INFORME DE RESTAURACIÓN

COLECCIÓN CA2M

Nº DE INVENTARIO: CE00604

TÍTULO: Sin título

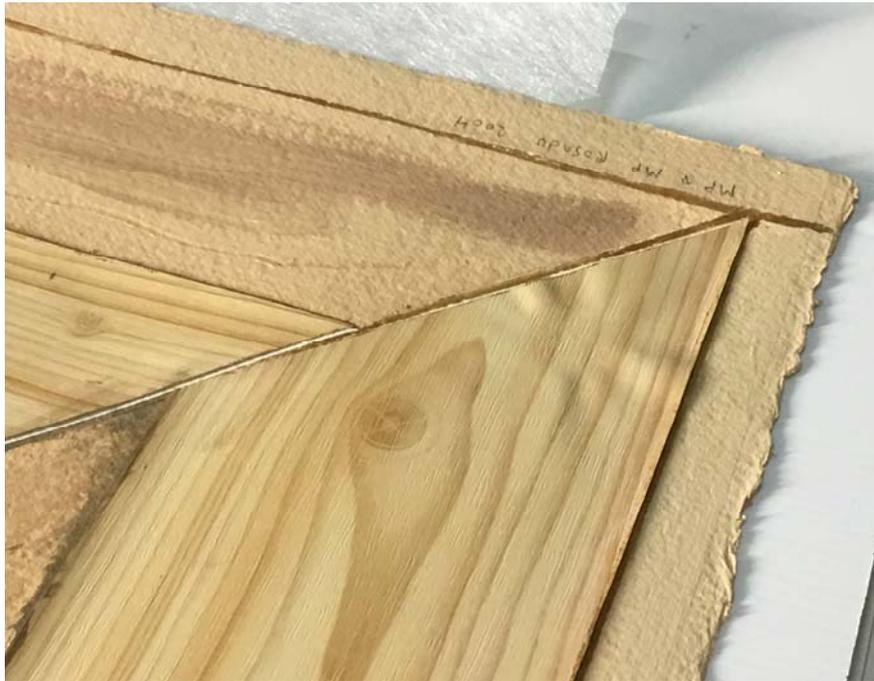
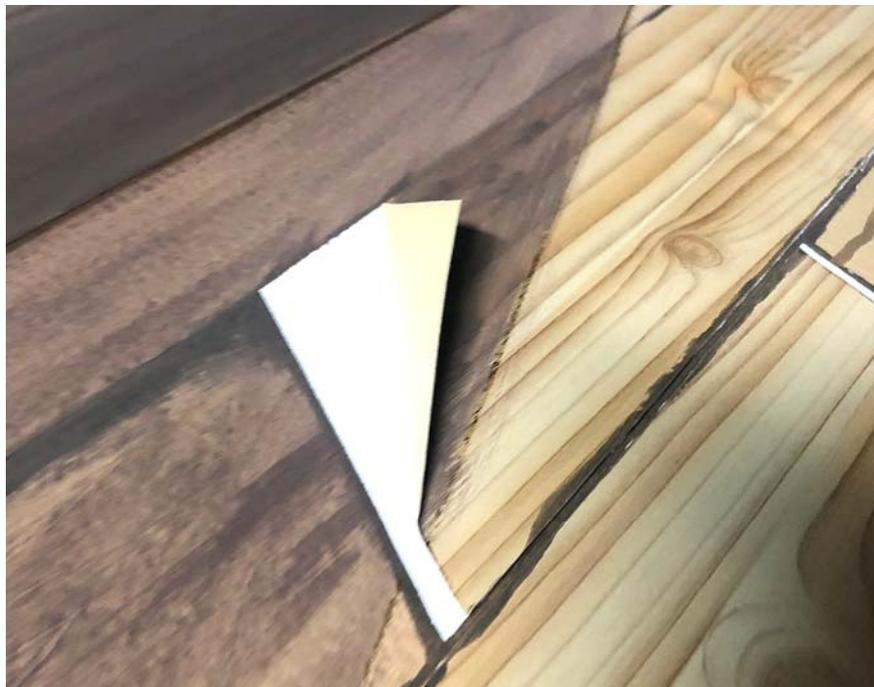
El principal problema lo encontramos en las bandas de vinilo. Hay una importante pérdida de adherencia al soporte de Arches, este problema no se produce por igual en todas las bandas, las piezas que están pintadas en acrílico ofrecen una mayor resistencia a separarse, sin embargo otras, sobre todo las bandas impresas más perimetrales se mueven con gran facilidad.

Debido a ello algunas de las piezas de vinilo han sufrido notablemente, produciéndose marcas incisas, abrasiones, deformaciones, abultamientos y otros daños. Manteniendo la obra en plano se observan bolsas con luz rasante, debido a este problema la pieza no se podía mantener enmarcada y en posición vertical.

La materia empleada en la fijación de las bandas vinílicas es muy sutil, se trata de un adhesivo aplicado en spray. La fijación con este tipo de adhesivos es inadecuada, dada las características intrínsecas de los materiales empleados.

En la imagen superior se aprecia en detalle la falta adhesión de la banda vinílica, en las esquina aparece desprendida y deformada. Como se puede apreciar la pieza está firmada en el margen inferior. En la imagen inferior detalle de las bandas vinílicas pintadas en acrílico, con pliegues y puntos desprendidos

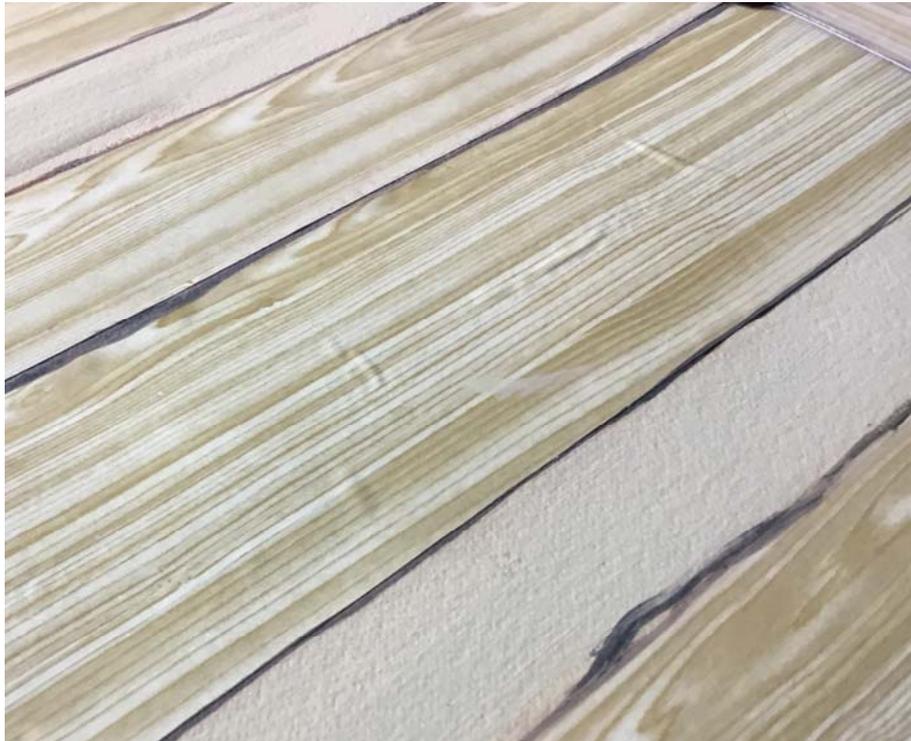
En la imagen superior la banda vinílica presenta ciertos relieves, debidos a la formación de ampollas

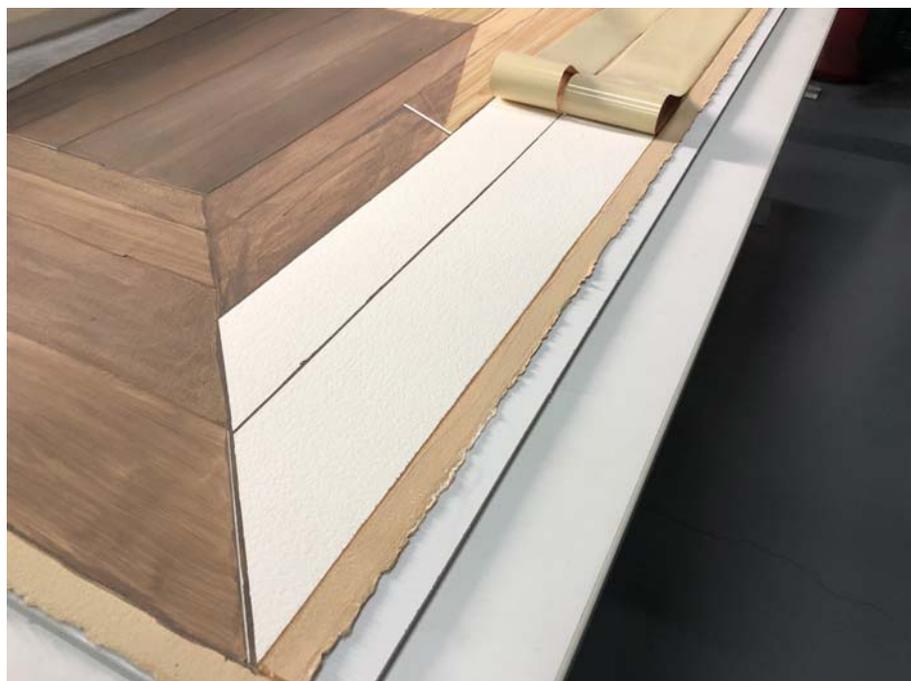
En esta imagen uno de los cuadrantes de la pieza con dos de las bandas parcialmente levantadas, éstas al separarse no ofrecen prácticamente ninguna resistencia, por lo que finalmente se opta por adhesivar la totalidad de la superficie

Previo a la realización de la intervención se realizan pruebas de adhesión, comenzando con adhesivos de origen polivinílico, como adhesivo hewit, de origen acrílico, como adhesivo lascaux 498 y finalmente beva, en forma de beva gel, ya que se llega a la conclusión de que la fijación de las bandas perduraría más si se maneja la pieza con una adhesivo de contacto.

Los primeros adhesivos mencionados tienden a separarse con facilidad, con probabilidad debido a que las superficies no están limpias de adhesivos anteriores. Tras realizar pruebas con la beva gel se aprecia que las bandas ofrecen mayor resistencia a separarse, con lo cual se adopta como adhesivo definitivo.

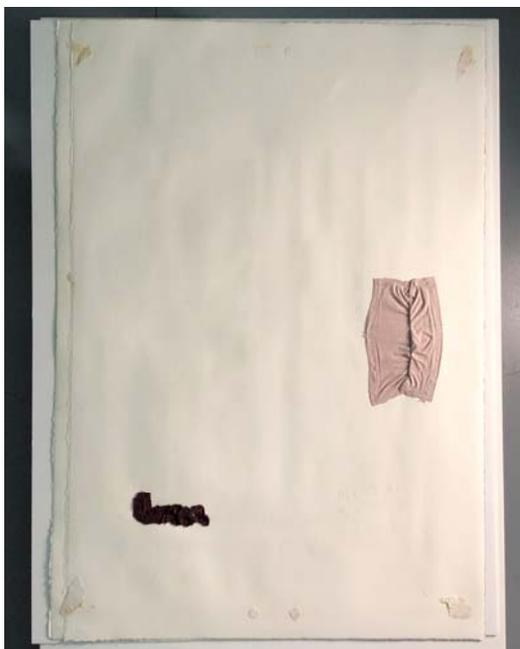
Tras analizar el estado del reverso encontramos restos adhesivos (cintas de doble cara y adhesivos oxidados y amarillentos y fragmentos de papel fijados al soporte, procedentes de la trasera de cartón pluma del montaje, probablemente debido a las dificultades en la separación de la obra.

En esta imagen se aprecia la disposición de los puntos adhesivos al montaje anterior. También se puede ver como el soporte primario está constituido por dos piezas de papel Arches, con el fin de conseguir las dimensiones deseadas.

Una vez acometida la limpieza de suciedad y contaminante en el reverso de la obra se procede a la retirada de cintas de doble cara y depósitos adhesivos. Esta tarea se realiza de forma mecánica, con punta de bisturí y elementos abrasivos, empleados en áreas puntuales.

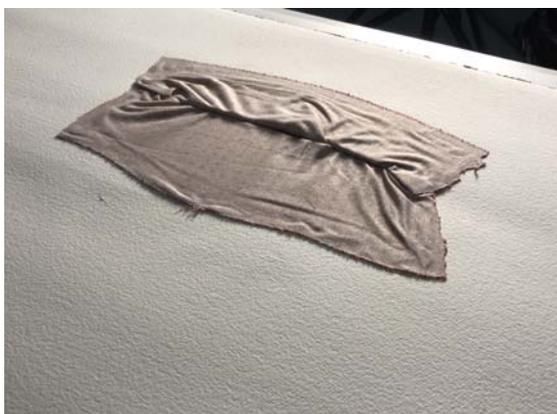
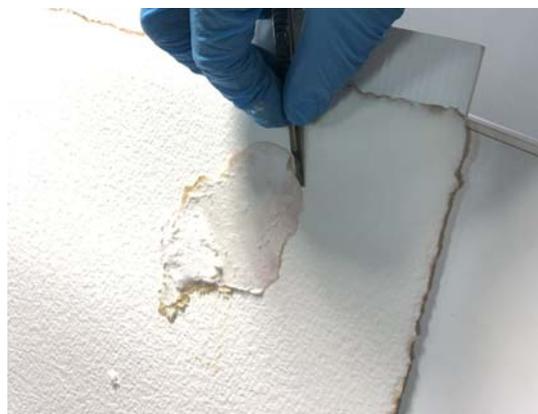
Detalle de una de las piezas textiles y eliminación de restos adhesivos del anterior montaje

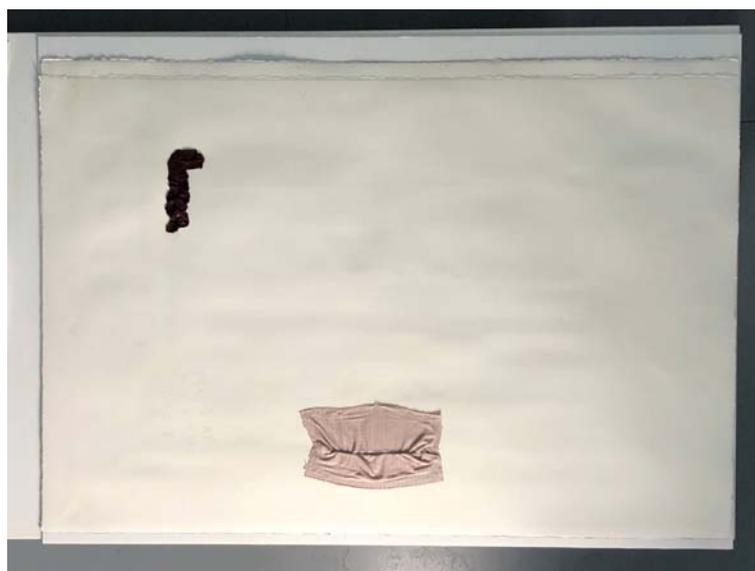
Fotografía general del reverso de la pieza, una vez retirados elementos adhesivos, restos de papel y cartón pluma del anterior soporte y limpio de contaminantes

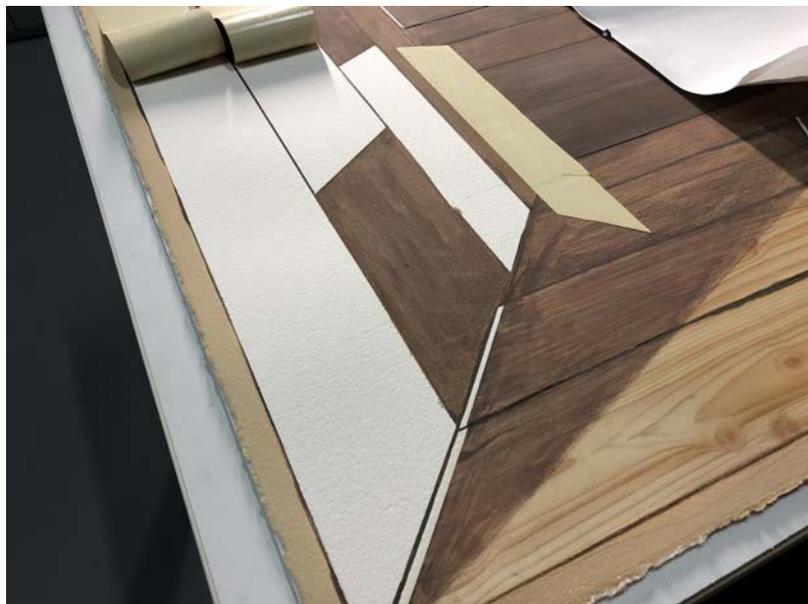
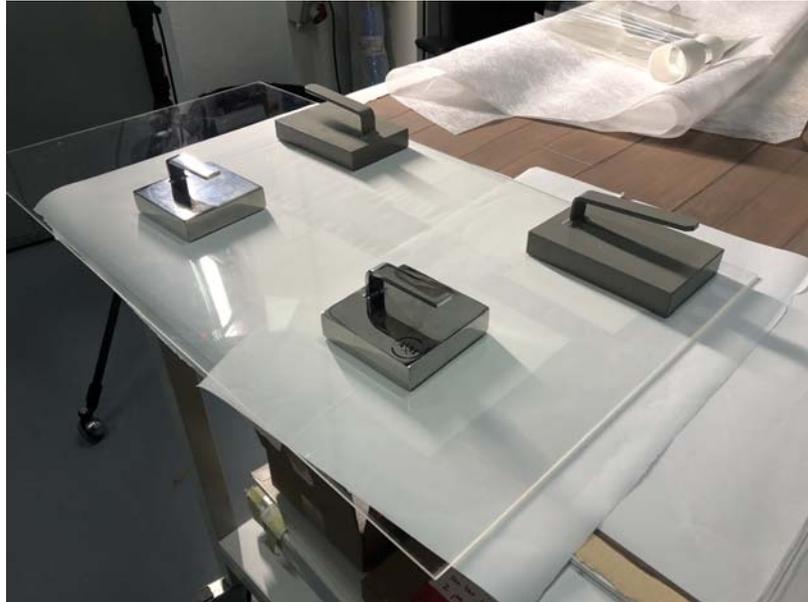
En la imagen superior uno de los cuadrantes de la obra, con las bandas vinílicas levantadas. Como se ha comentado se tiende a no levantar las bandas totalmente, con el fin de no desalinearlas. En la imagen inferior aplicación de presión sobre el área adhesivaza

Una vez fijada la pieza de vinilo se procede a aplicar peso controlado. Al emplear un material con contenido acuoso, este peso se deja durante un mínimo de 24 horas, con el fin de evitar movimientos del soporte celulósico (soporte de Arches).

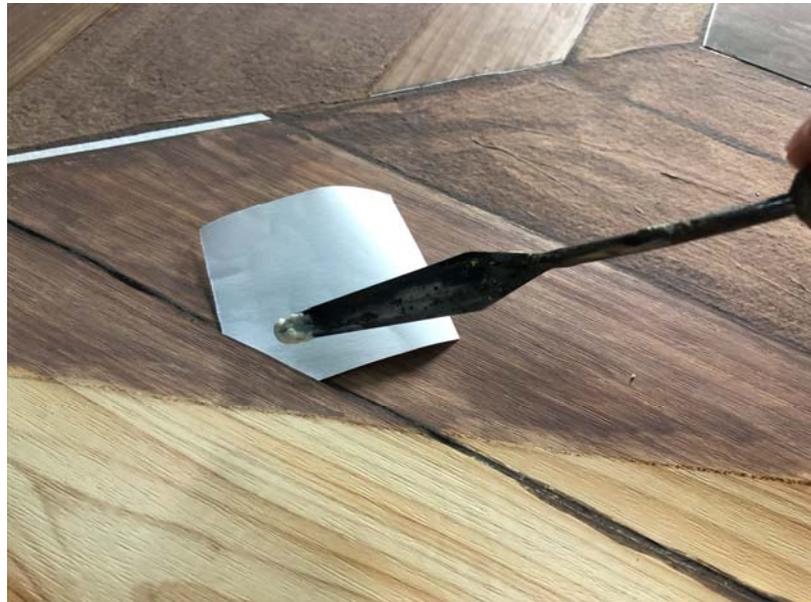
Una vez fijada la totalidad de la superficie se aprecian algunas formaciones de burbujas y ampollas. Inicialmente, se opta por levantar con una espátula el soporte vinílico y con un pincel fino y otra herramienta, se aplica de nuevo la beva gel, enmascarando con papel barrera el área a intervenir para evitar manchas. Al ver lo que sufría el vinilo en el intento de levantarse se opta por bajar el resto de ampollas mediante infiltración de adhesivo. Como se ha comentado antes, las bandas de vinilo son muy finas y se deforman y marcan con gran facilidad.

Con una jeringuilla con aguja fina, tipo insulina, se procede a inyectar una mezcla de adhesivo Hewit en agua al 50%. Para la salida de aire se realiza una pequeña perforación, con un alfiler entomológico, a continuación se aplica presión, durante un mínimo de 24 horas.

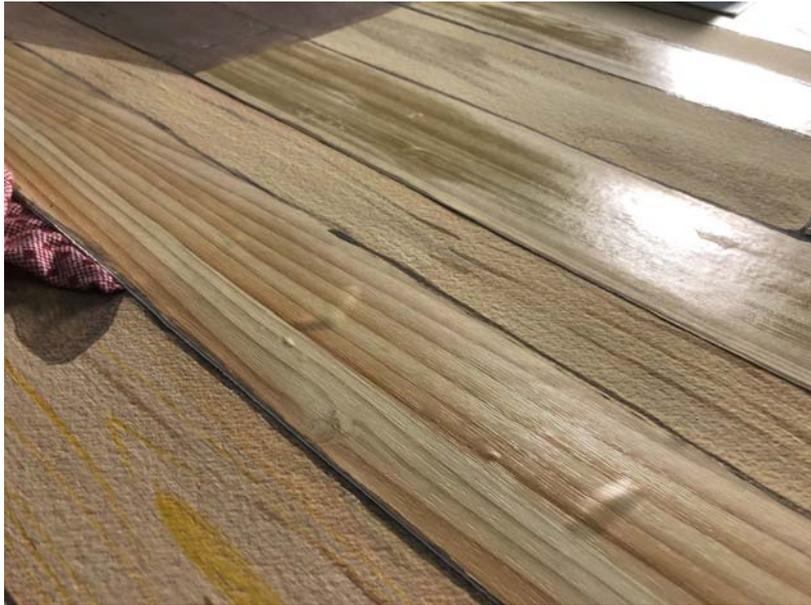
En la imagen superior se aprecian algunas de las ampollas mencionadas

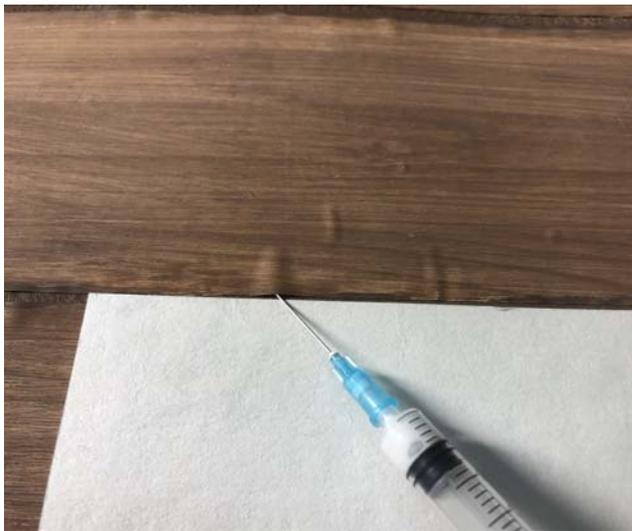
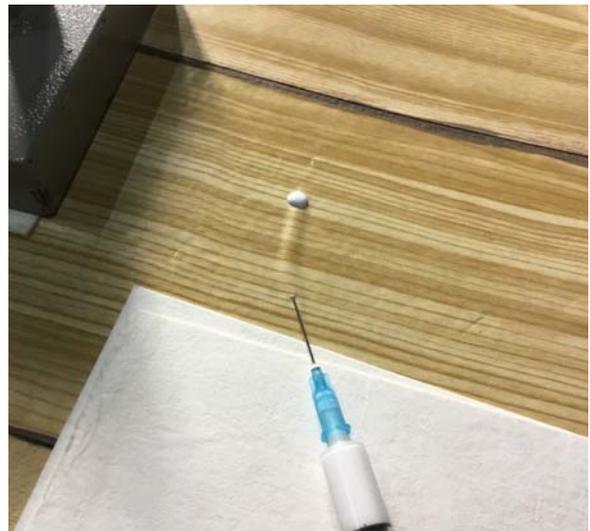
En estas dos imágenes se procede a bajar pequeñas ampollas y puntos con relieve, esta parte del trabajo se realiza con sumo cuidado para evitar arañazos sobre las piezas vinílicas, una vez aplicado el adhesivo, se limpia el exceso del mismo y se aplica presión.

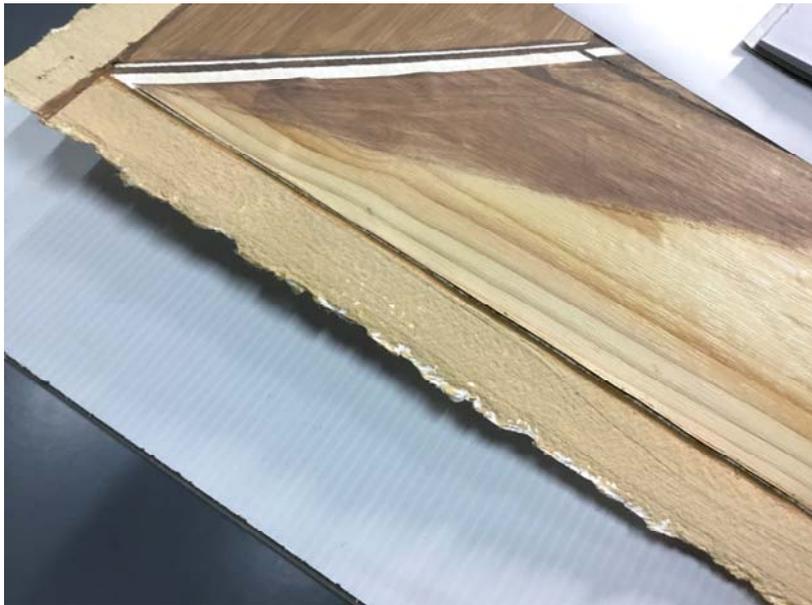
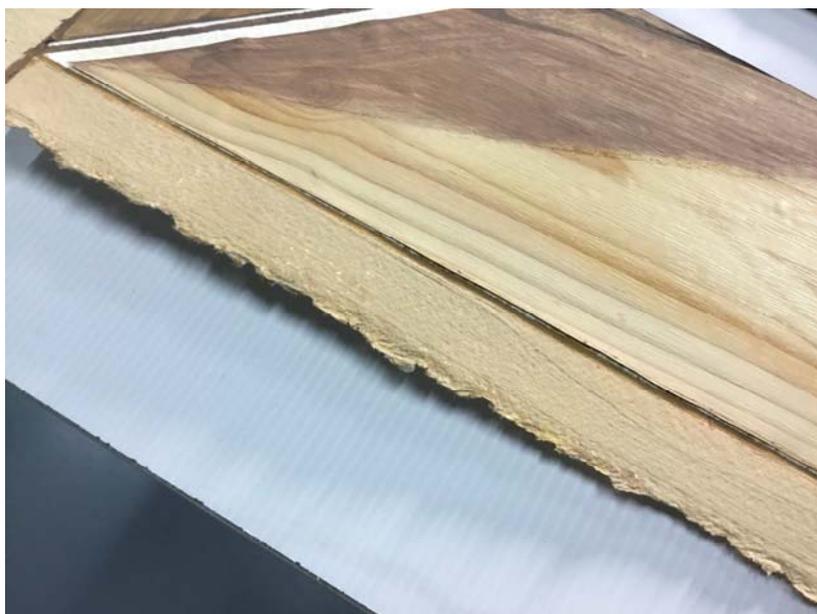
La técnica de reintegración cromática empleada es mimética, ya que no se dan grandes pérdidas, sino algunas faltas de pequeño tamaño localizadas sobre todo en el perímetro de la pieza. Según las referencias vistas la técnica empleada es acrílica, aunque el acabado es muy mate.

En estas dos imágenes se aprecia en detalle parte del borde de la obra, en la imagen superior antes de retocar y en la inferior después del retoque cromático

Inicialmente se opta por reintegrar con acuarela, tras ver que el acabado que aporta no es el del original se opta por probar con gouache, ya que se trata de una técnica muy mate, que es lo que se precisa para la obra.

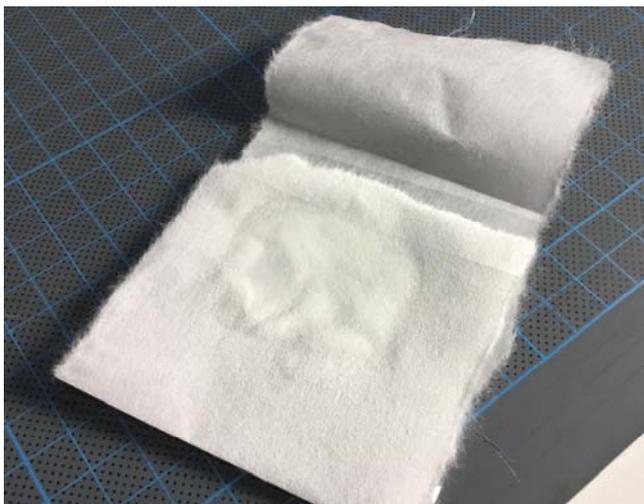
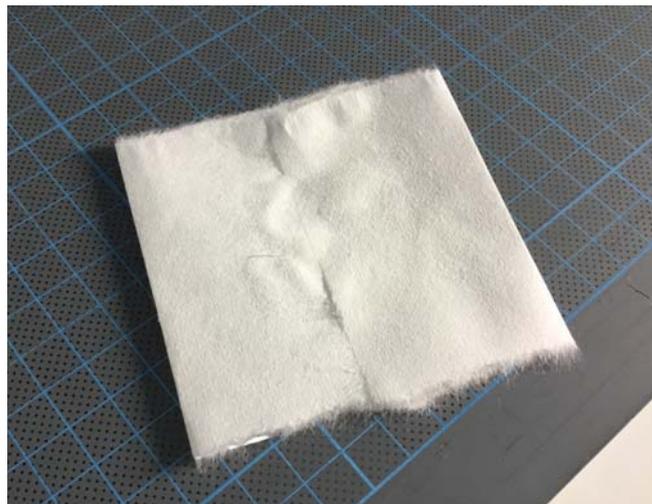
En las imágenes superiores se plantean las bisagras con el núcleo de poliéster, que evita adhesiones indeseadas. La parte de papel japonés en contacto con la pieza original se adhesiva con metilcelulosa, en cambio, la parte de papel japonés que se adhesiva con el cartón de la trasera, se emplea adhesivo Lineco.

Después se procedió a plantear la colocación de las bisagras centrales, éstas están compuestas por una banda de papel japonés, cuyos extremos quedan adheridos entre sí, y en el interior se coloca una fina pieza de poliéster, de tal modo que si fuera preciso desmontar la obra, la pieza de poliéster evita la adhesión entre el soporte de Arches, el papel japonés y el cartón de la trasera.

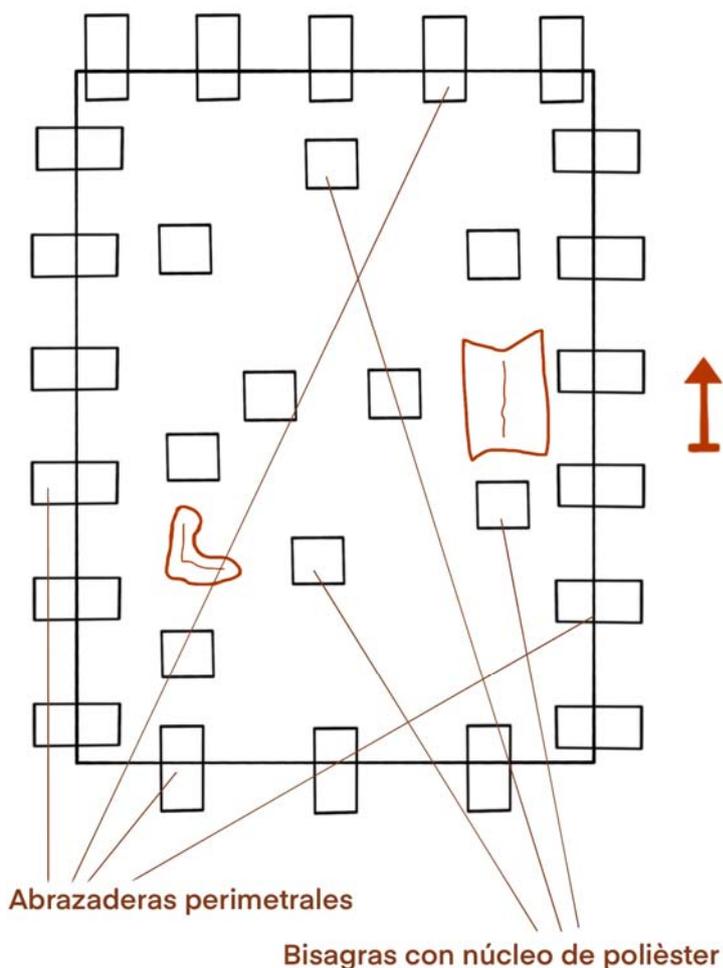
En el gráfico que figura a la derecha se detalla la distribución de los puntos de sujeción al nuevo soporte.

La mayor parte de bandas se sitúan en el margen superior, ya que es el área que recoge el mayor peso de la pieza. Estas están dispuestas a contralibra.

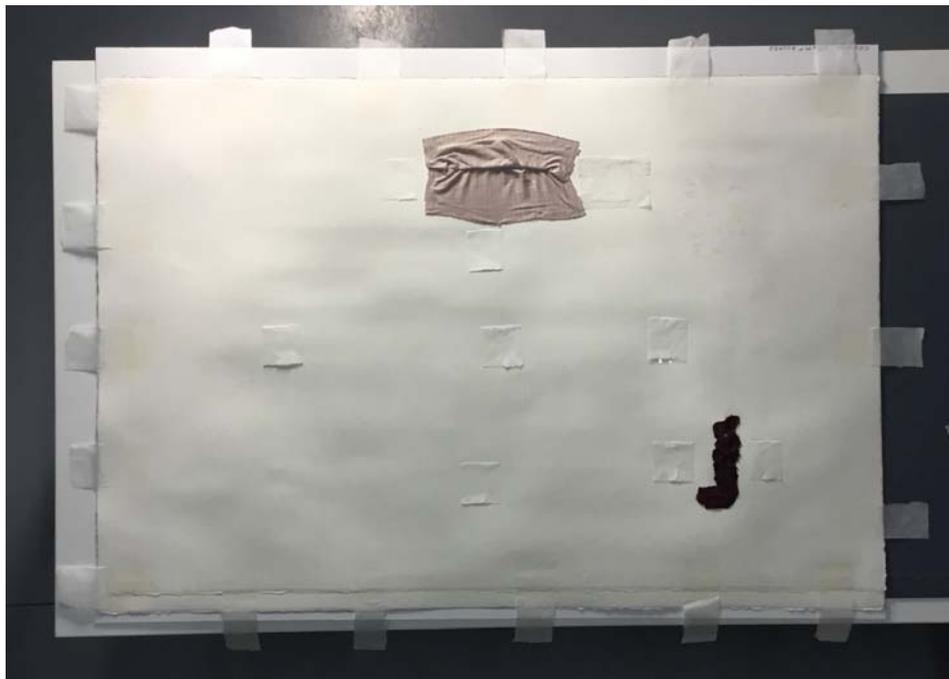
En la imagen superior fotografía general de la obra con todos los puntos de fijación adheridos

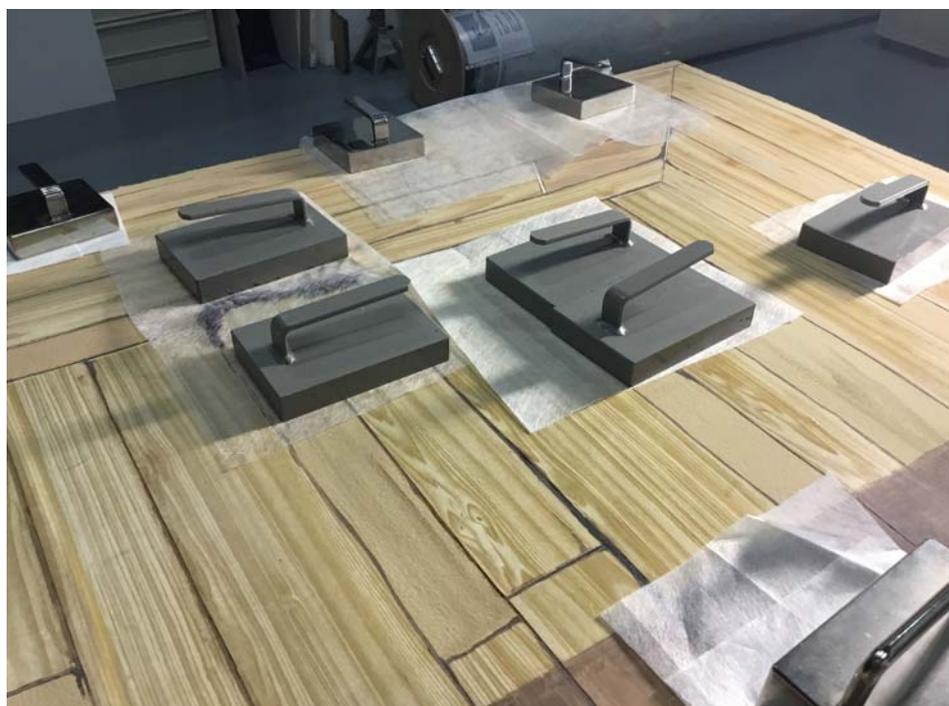
En la imagen superior imagen desde el anverso, fijación parcial de la obra al nuevo soporte rígido

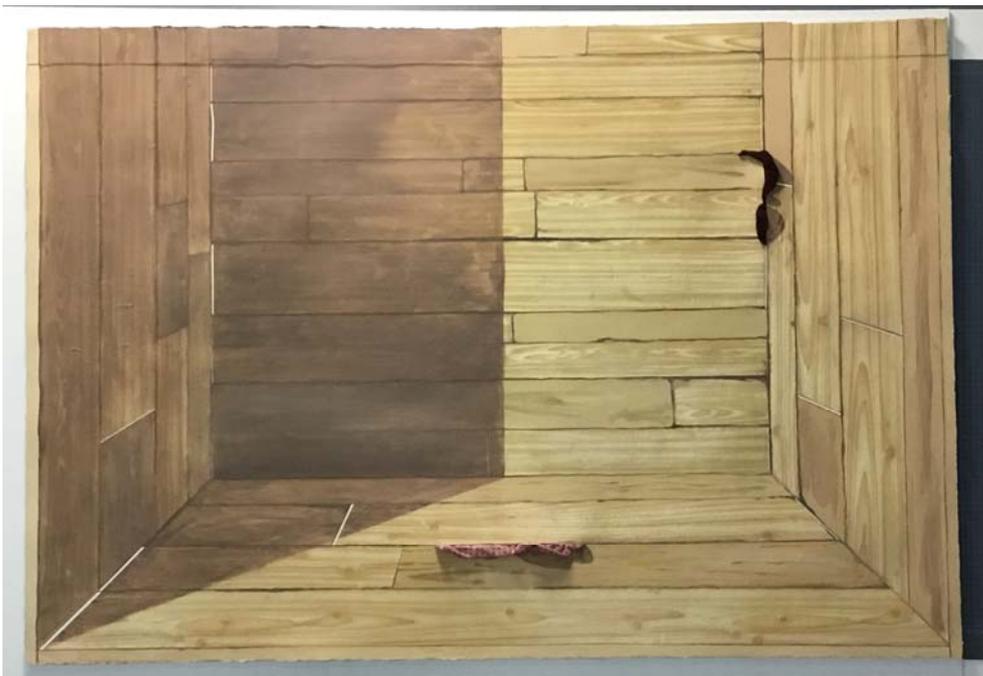
En la imagen superior fotografía final de la pieza, una vez fijada al segundo soporte

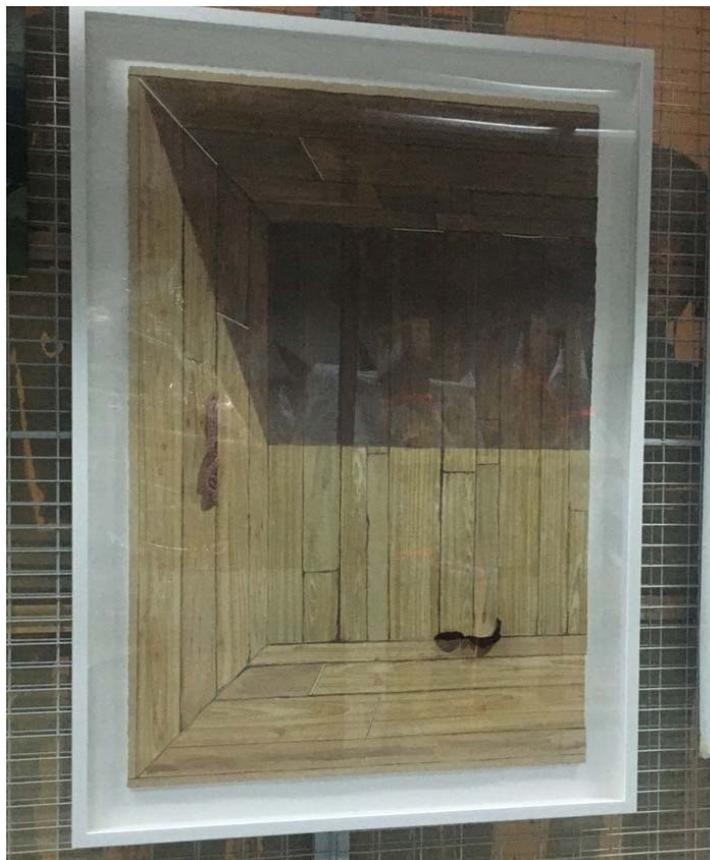
En la imagen superior aparece la pieza enmarcada y montada en peine, dispuesta en su posición correcta
