INFORME DE RESTAURACIÓN

COLECCIÓN CA2M

Nº DE INVENTARIO: CE00604

TÍTULO: Sin título

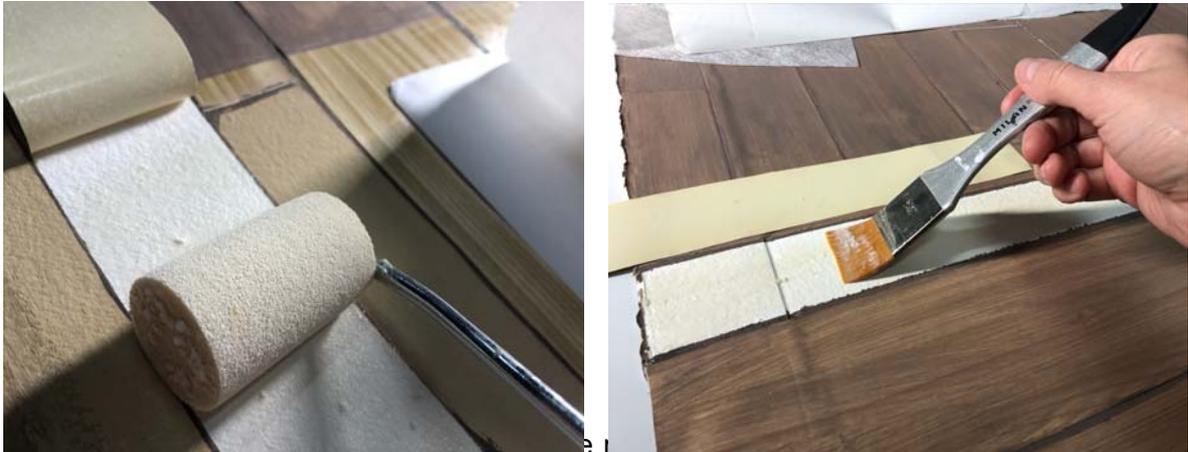
Los primeros adhesivos mencionados tienden a separarse con facilidad, con probabilidad debido a que las superficies no están limpias de adhesivos anteriores. Tras realizar pruebas con la beva gel se aprecia que las bandas ofrecen mayor resistencia a separarse, con lo cual se adopta como adhesivo definitivo.

Para evitar la formación de relieves en las piezas vinílicas y procurar una capa fina y homogénea, se aplica con la ayuda de un rodillo de pequeño tamaño, y en algunos puntos una paletina de pelo sintético.

evitar manchar el material. En algunos puntos, nos ayudamos de algunas piezas de papel barrera para enmascarar el área a adhesivar.

Esta tarea se realizó por fases, evitando levantar piezas de vinilo enteras, de tal forma que quedaran fijadas tal como se encontraban originalmente dispuestas.

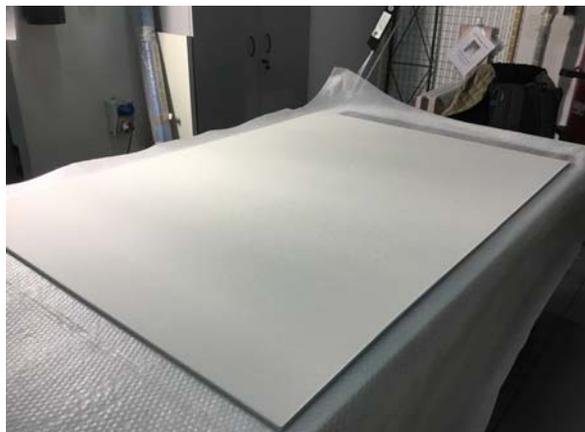
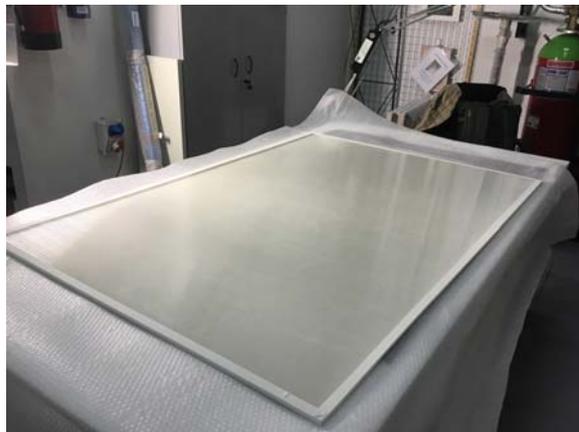
El nuevo montaje debía cumplir ciertas premisas que quedaban carentes en el anterior. Debe estar realizado en material calidad museo, ofrecer una trasera estable y adecuada al soporte primario de papel, y sobre todo evitar contacto entre la lámina protectora delantera y los puntos de la obra donde hay un mayor volumen, las áreas que ubican el soporte textil.

El material escogido para la superficie de contacto con la pieza es un cartón calidad conservación de alto gramaje, el cartón está fijado a una lámina de policarbonato, para conformar un soporte rígido y estable, pero también ligero. Éste a su vez está rematado con cinta Tyvek, que recorre todo el perímetro.

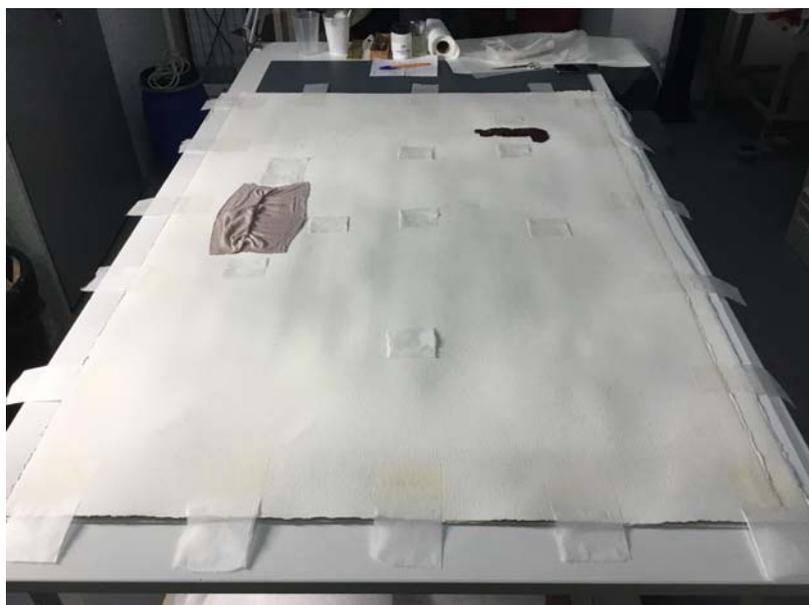
A la hora de pensar en el recorrido de puntos de sujeción hay que plantearse ciertos temas relacionados con las características de la obra, que son las dimensiones, la textura y rugosidad del papel Arches y el peso de la pieza. Es por ello que se llega a la conclusión de que son necesarios tanto sujeciones perimetrales, dispuestas a modo de abrazaderas, como centrales, colocadas a modo de bisagras. Gran parte de las centrales además deben estar cercanas a las áreas donde se encuentran las piezas textiles, que son los puntos donde el soporte primario tiende más a separarse, ya que se da una mayor distorsión dimensional.

Los materiales empleados tanto para las bandas abrazaderas como para las bisagras son de calidad conservación. Se utiliza para ello papel tipo japonés, de fibra de kozo, tipo Sunsetshu, y como adhesivo, carboximetilcelulosa de alta concentración, y adhesivo lineco, en las fijaciones dirigidas al nuevo montaje. También se emplean algunas piezas de poliéster, que más adelante se explicarán como están dispuestas.
